Opinia naukowo-techniczna dotycząca stanu technicznego i możliwości wykorzystania w planowanej inwestycji istniejących fundamentów oraz niecki basenowej Centrum Sportu i Rekreacji Uniwersytetu Warszawskiego przy ul. Banacha 2A w Warszawie

02805/19/Z00NZK (BRI/4/2019)

Warszawa, grudzień 2019 r.

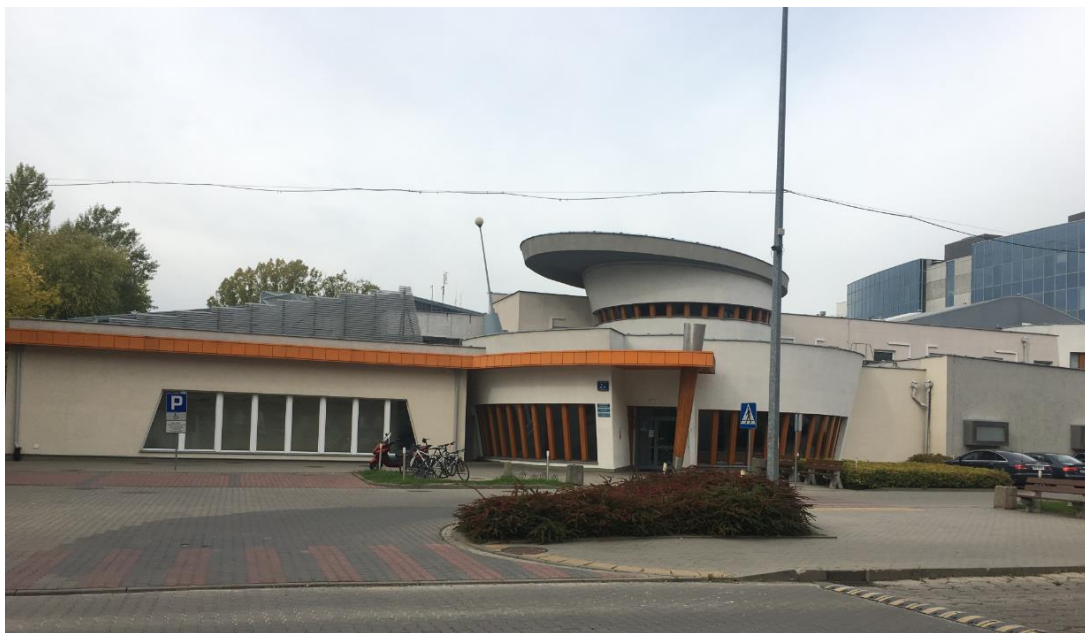
Fot. 1. Widok budynku Centrum Sportu i Rekreacji Uniwersytetu Warszawskiego przy ul. Banacha 2A w Warszawie

Budynek Centrum Sportu i Rekreacji Uniwersytetu Warszawskiego w ogólności składa się z trzech części: hali basenowej, hali sportowej i zaplecza socjalno-sanitarnego (por. rys. 2). Jego zewnętrzne wymiary to $\sim 76,7 \times 72,1$ m, a powierzchnia zabudowy ~ 4708 m². Widok elewacji budynku od strony głównego wejścia pokazano na fot. 1.

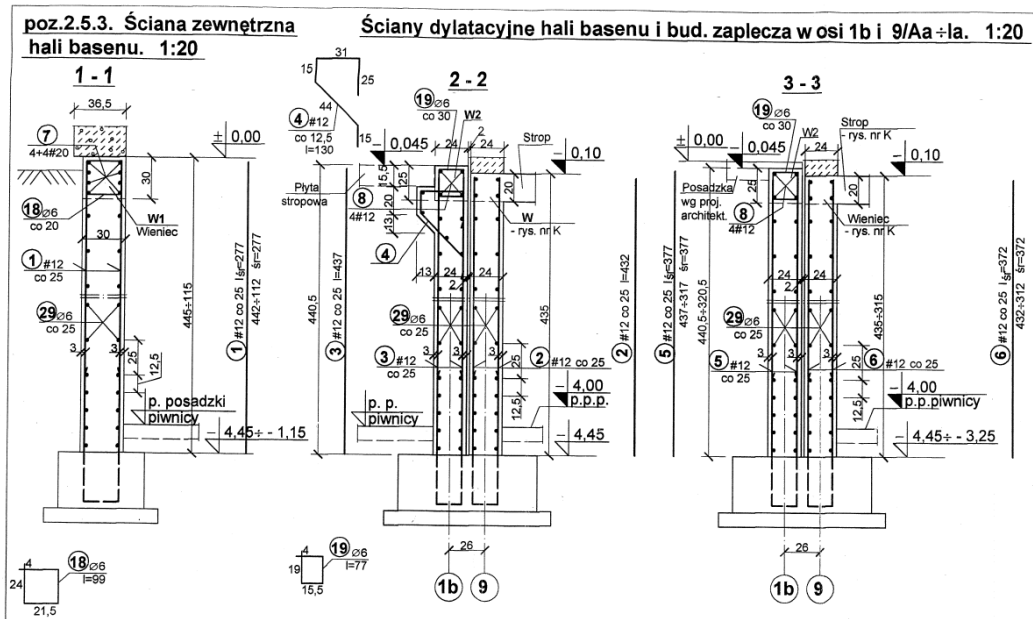
Żelbetowe ściany zewnętrzne hali basenu mają grubość 30 cm, zbrojenie główne #12 ze stali A-III co 25 cm, zbrojenie rozdzielcze $\phi 6$ ze stali A-0 co 25 cm, w rejonie ław fundamentowych dogęszczone do rozstawu 12,5 cm. W górnej części ściana zakończona wieńcem 30x30 cm, zbrojonym 8 prętami #20 A-III, strzemiona $\phi 6$ A-0 co 20 cm. Na granicy budynku hali basenowej i budynku zaplecza socjalnego znajduje się podwójna ściana dylatacyjna (2 x gr. 24 cm) posadowiona na wspólnym fundamencie, zbrojona analogicznie do ścian zewnętrznych (za wyjątkiem wieńców). Przykładowe przekroje ścian podziemia wraz ze zbrojeniem pokazano na rys. 6.

Rys 6. Przekroje ścian podziemia (źródło: [8])

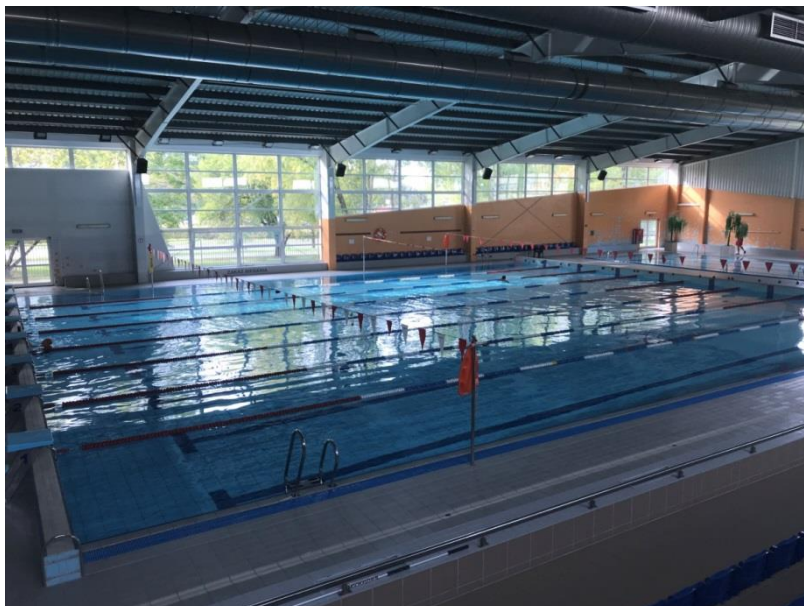
Fot. 2 Widok hali basenowej

W czasie wizji lokalnych hali basenowej nie stwierdzono uszkodzeń niecek basenowych i płyt nad kanałami technologicznymi widocznych z poziomu hali basenowej (por. fot. 2).

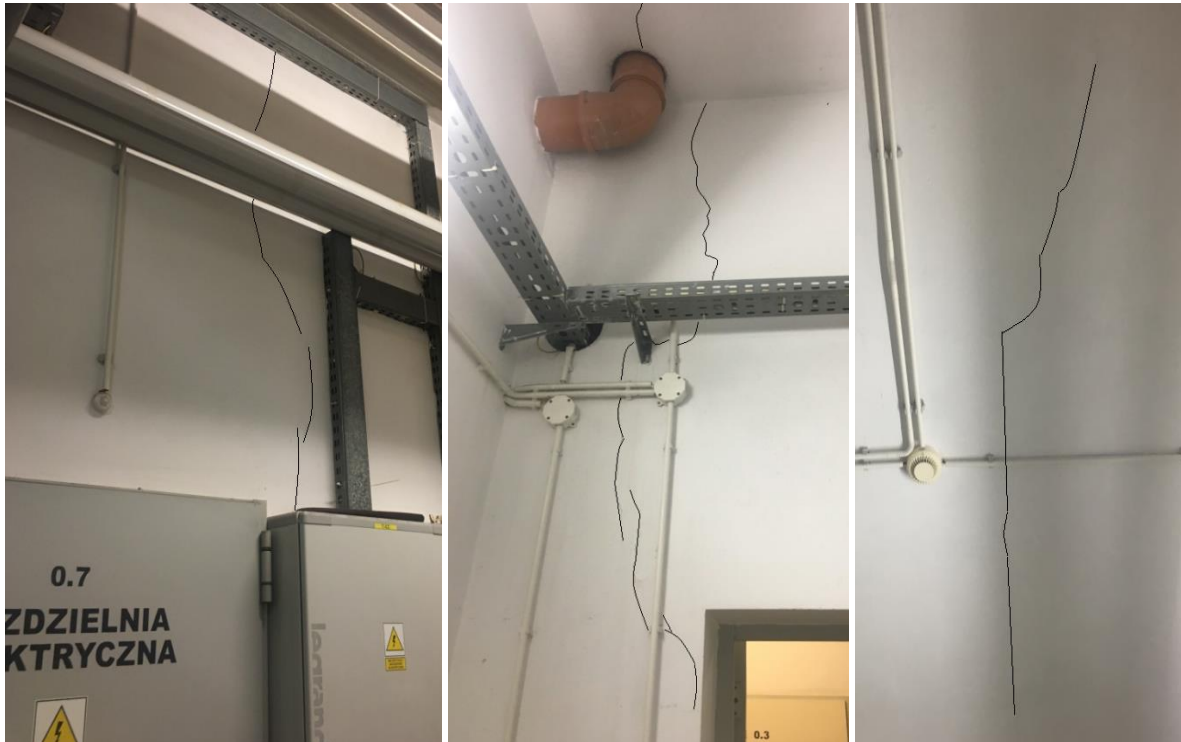
W podziemiu budynku zaplecza socjalno-technologicznego w pomieszczeniach, w których zlokalizowana jest technologia basenowa stwierdzono występowanie zarysowań i śladów po przeciekach na ścianach (murowych i monolitycznych żelbetowych) oraz na stropach. Przykłady zarysowań i śladów po przeciekach pokazano na fot. 3 ÷ 8. Zarysowania mają niewielkie rozwarości (do 0,3 mm) i obecnie nie stanowią zagrożenia użytkowania tej części budynku CSiR.

Fot. 3 Zarysowania stropu i ściany w pomieszczeniu rozdzielni elektrycznej

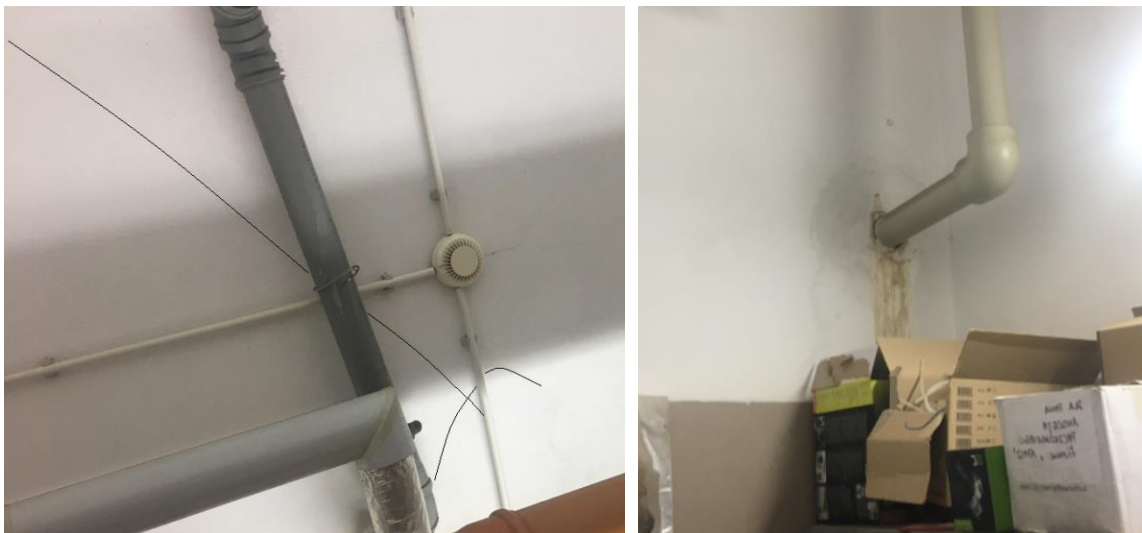
Fot. 4 Zarysowanie stropu i ślady po przecieku na ścianie w pomieszczeniu magazynowym

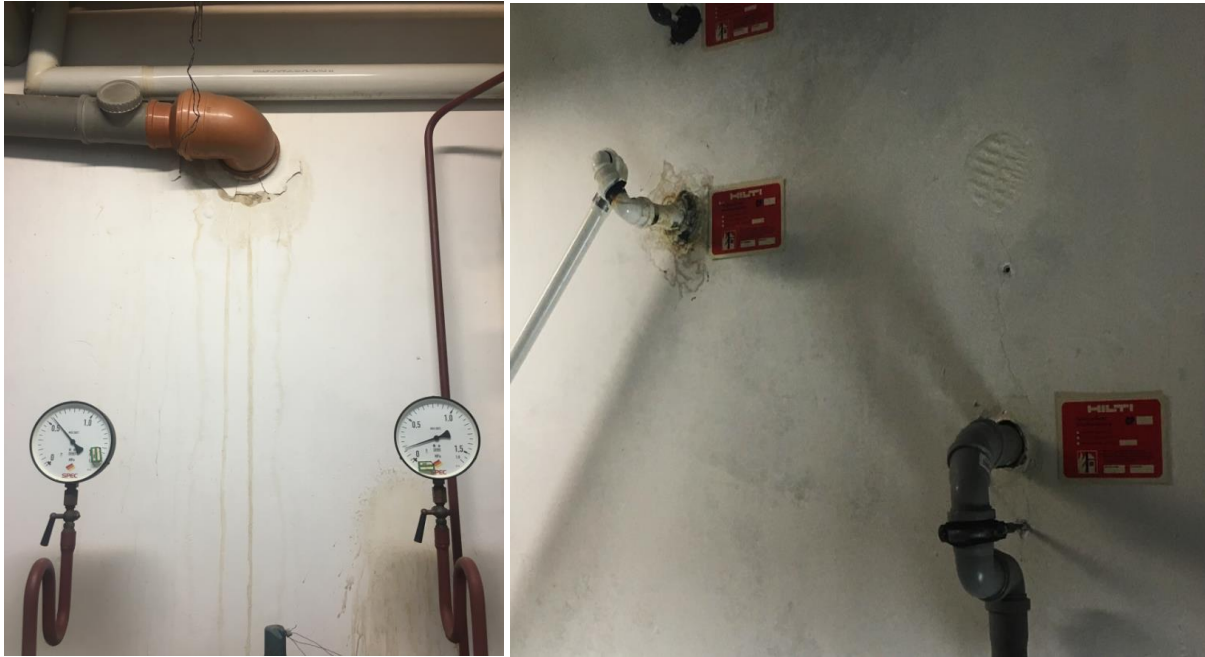
Fot. 5 Przykład przecieku na ścianie w pomieszczeniu wymiennika ciepła i przecieki na stropie w pomieszczeniu uzdatniania wody

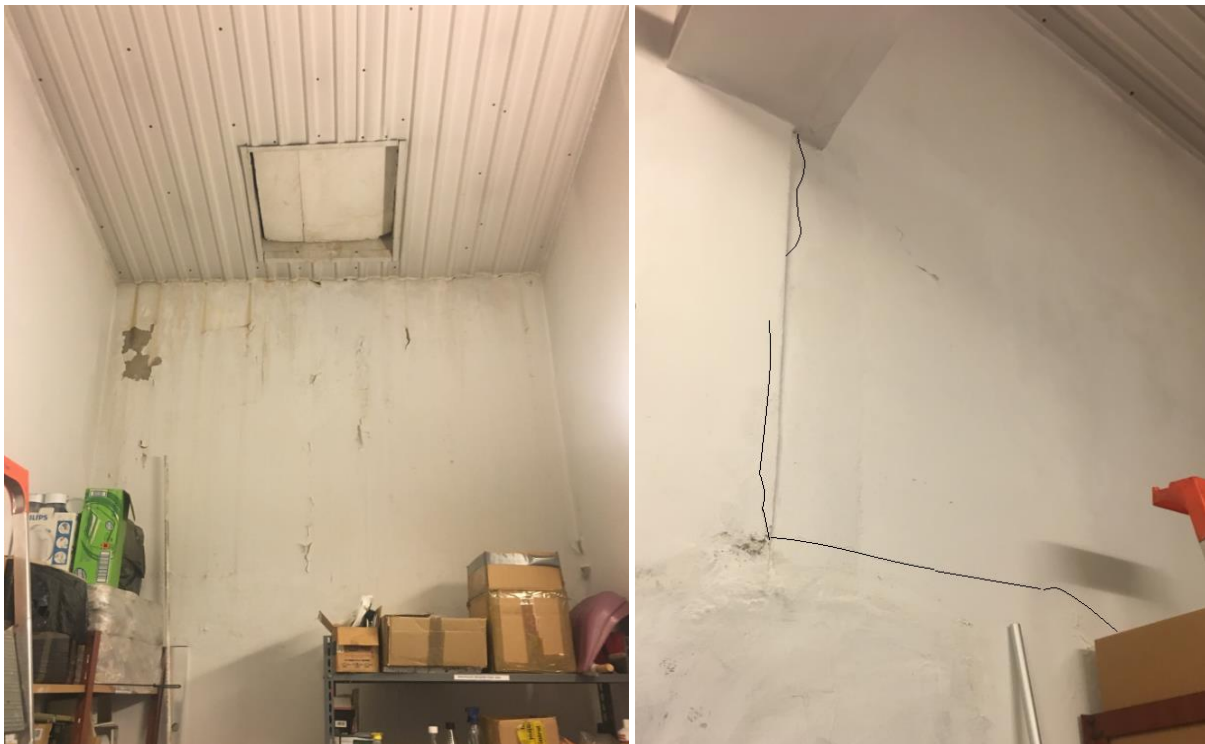
Fot. 6 Przeciek i zarysowania ściany zewnętrznej w pobliżu wejścia do podziemia technologicznego

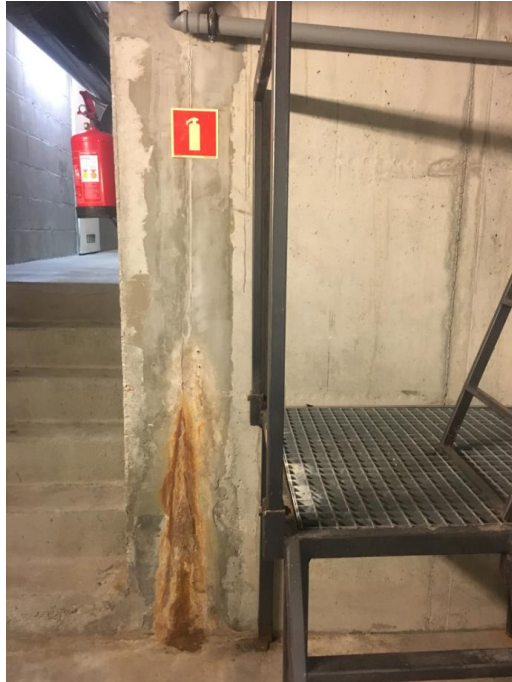
W kanałach technologicznych zlokalizowanych wokół niecki basenowej stwierdzono występowanie śladów po przeciekach. Z informacji uzyskanych od administratora wynika, że sączenia wody występują w okresach intensywnych opadów atmosferycznych. Przyczyną przecieków jest zatem prawdopodobnie woda opadowa. Największe przecieki występowały w narożu ścian kanału w rejonie wejścia z budynku zaplecza (por. fot. 7) oraz na styku belki obwodowej płyty dennej kanału i

Fot. 7 Ślady po przecieku przy schodach

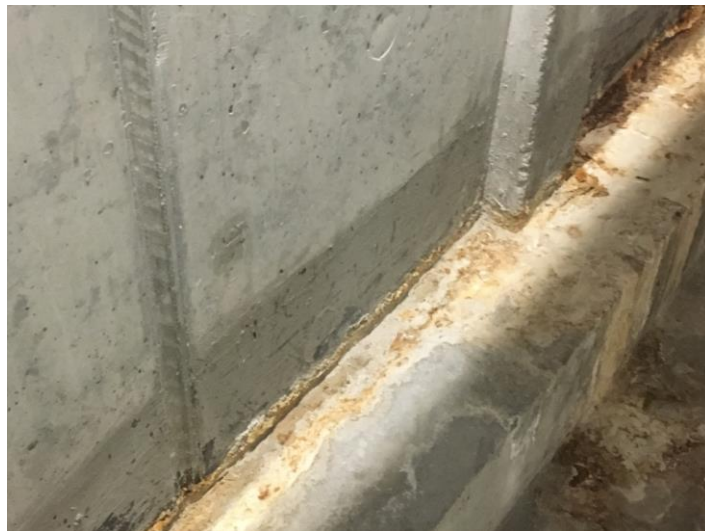
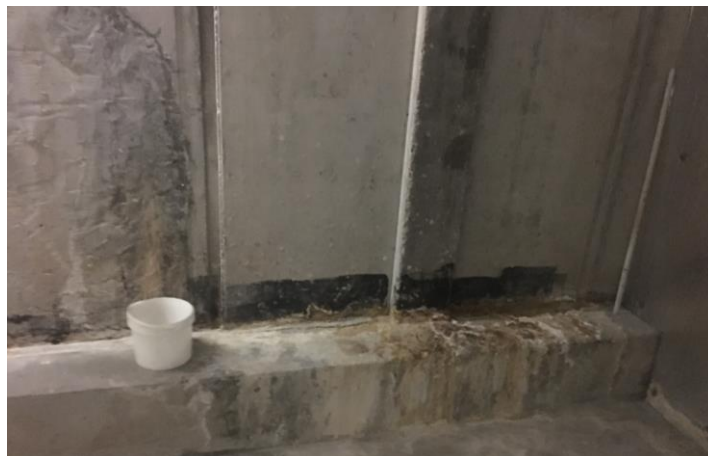
ściany dylatacyjnej (por. fot. 8). W miejscach tych widoczne są również ślady napraw. Ponadto rdzawe wykwity świadczą o rozwijającej się korozji prętów zbrojeniowych.

Fot. 8 Przecieki wody gruntowej/opadowej

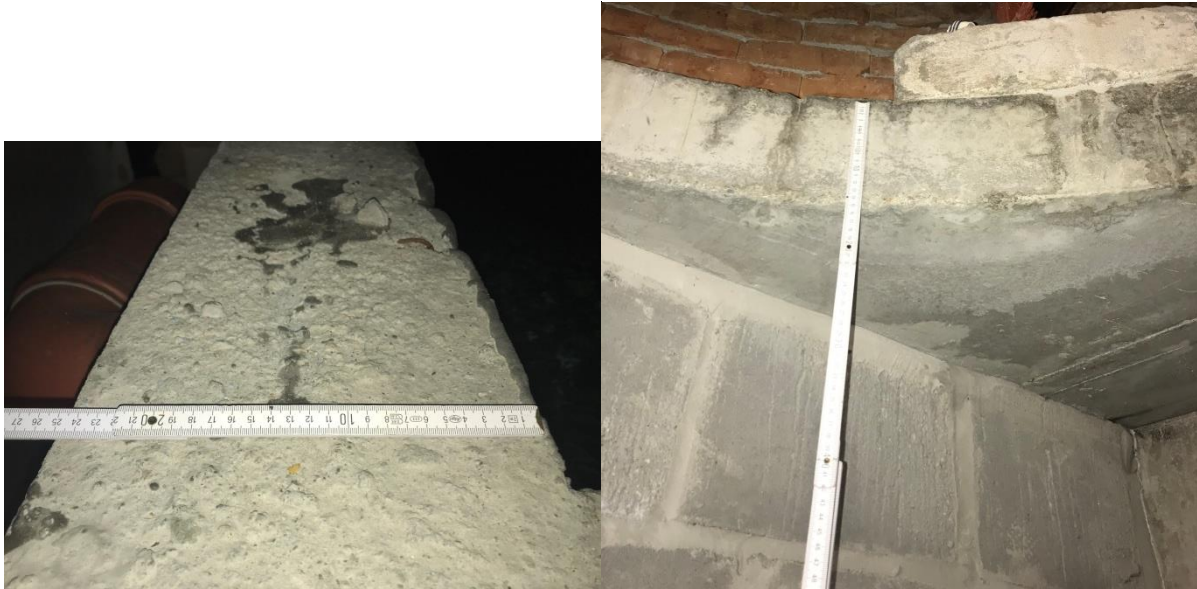
W trakcie wizji lokalnych części podziemnej basenu wykonano kontrolne pomiary geometrii elementów konstrukcyjnych. Stwierdzono, że dla większości elementów zasadniczo odpowiada ona założeniom projektowym (por. fot. 9 -11). Znaczne odchyłki stwierdzono dla ściany kanału w okolicach zbiornika przelewowego I. Prawdopodobnie podczas budowy zastosowano zbyt mało sztywne lub wstępnie odkształcone deskowanie. W efekcie w środkowej części ściana ma mniejszą grubość od założonej przez projektanta (23 cm wobec 25 cm założonych w projekcie por. fot. 10).

Fot. 9 Kontrolne pomiary geometrii elementów konstrukcyjnych

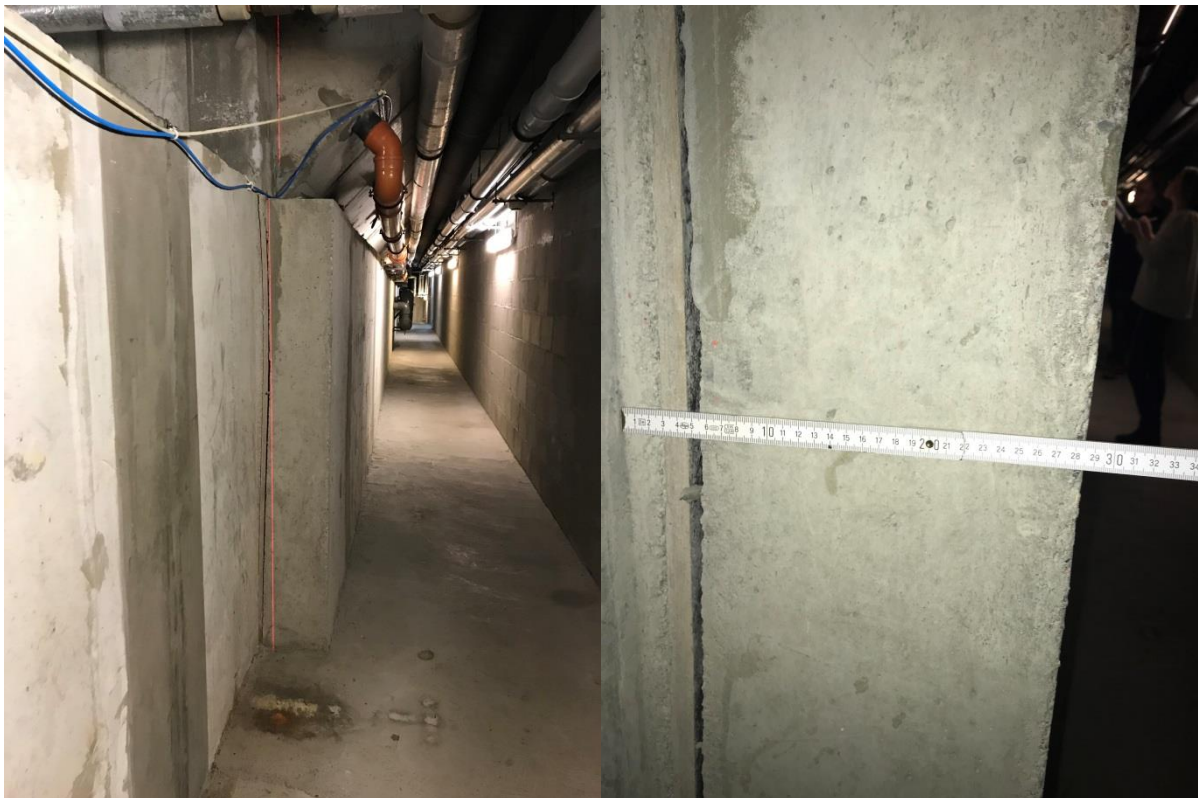
Fot. 10 Niedokładność wykonania ściany kanału

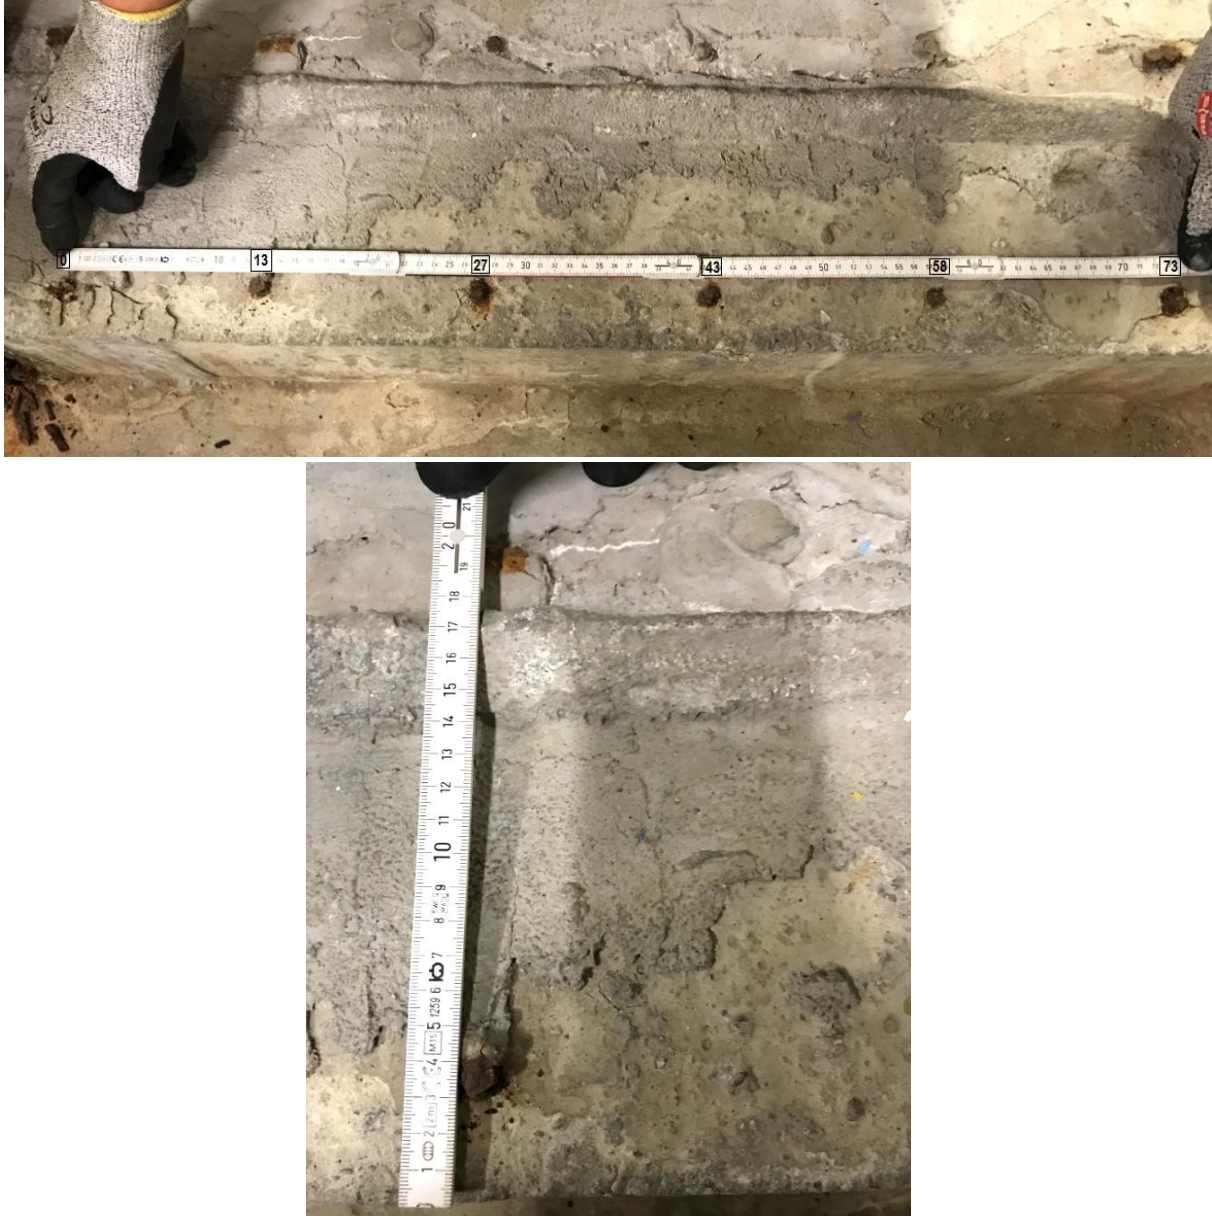
W miejscu otworu drzwiowego do pomieszczenia gospodarczego przed nieużytkowanym zbiornikiem na tryskacze dokonano pomiaru rozstawu prętów zbrojeniowych i otuliny zbrojenia. Rozstaw jest zgodny z projektem (~15 cm), a otulina wynosi $2,5 \div 3$ cm i również jest zgodna z założeniami projektowymi (por. fot. 11).

Fot.11 Pomiar rozstawu prętów i otuliny zbrojenia w miejscu otworu drzwiowego.

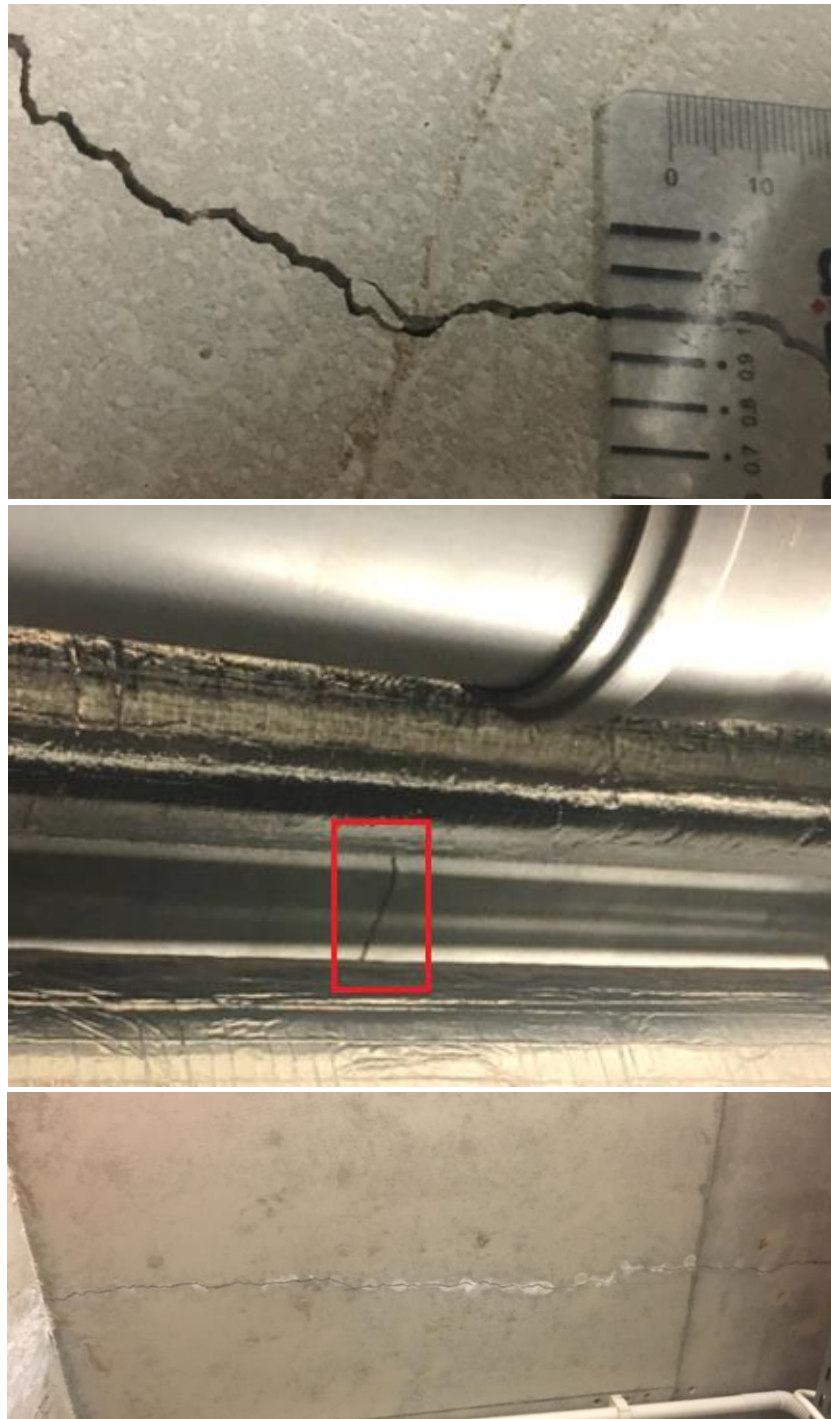
W części podziemnej hali basenowej stwierdzono również występowanie licznych rys powstałych w czasie wiązania betonu na skutek odkształceń termiczno-skurczowych. Część z nich osiąga znaczne, ponadnormatywne rozwartości dochodzące do 1 mm (por. fot. 12).

Fot. 12 Przykłady zarysowania konstrukcji żelbetowych podziemia

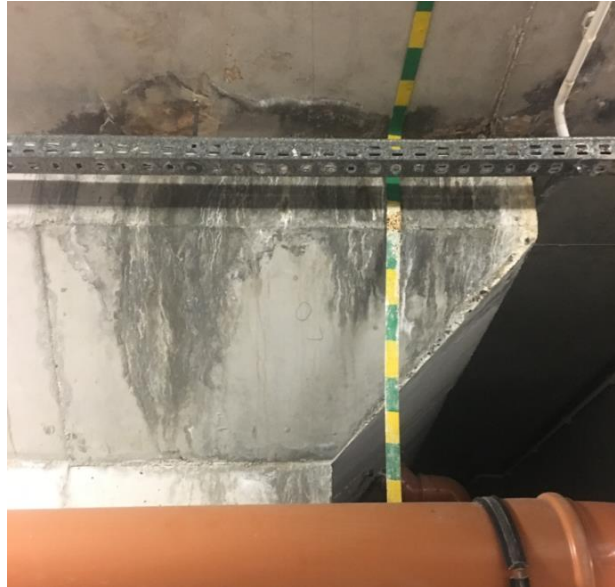
Podczas badań wizualnych zauważono również ślady po przeciekach w miejscach oparcia płyty przekrywającej kanały (por. fot. 13) oraz w rejonie przejść instalacji basenowej (wraz z zarysowaniem, por. fot. 14). Należy podkreślić, że w miejscach tych beton miał kontakt z wodą z basenu zawierającą chlorki, które wpływają negatywnie na jego parametry mechaniczne, zdolności ochronne stali zbrojeniowej oraz mogące inicjować procesy korozyjne zbrojenia.

Fot. 13 Ślady po przecieku wody basenowej

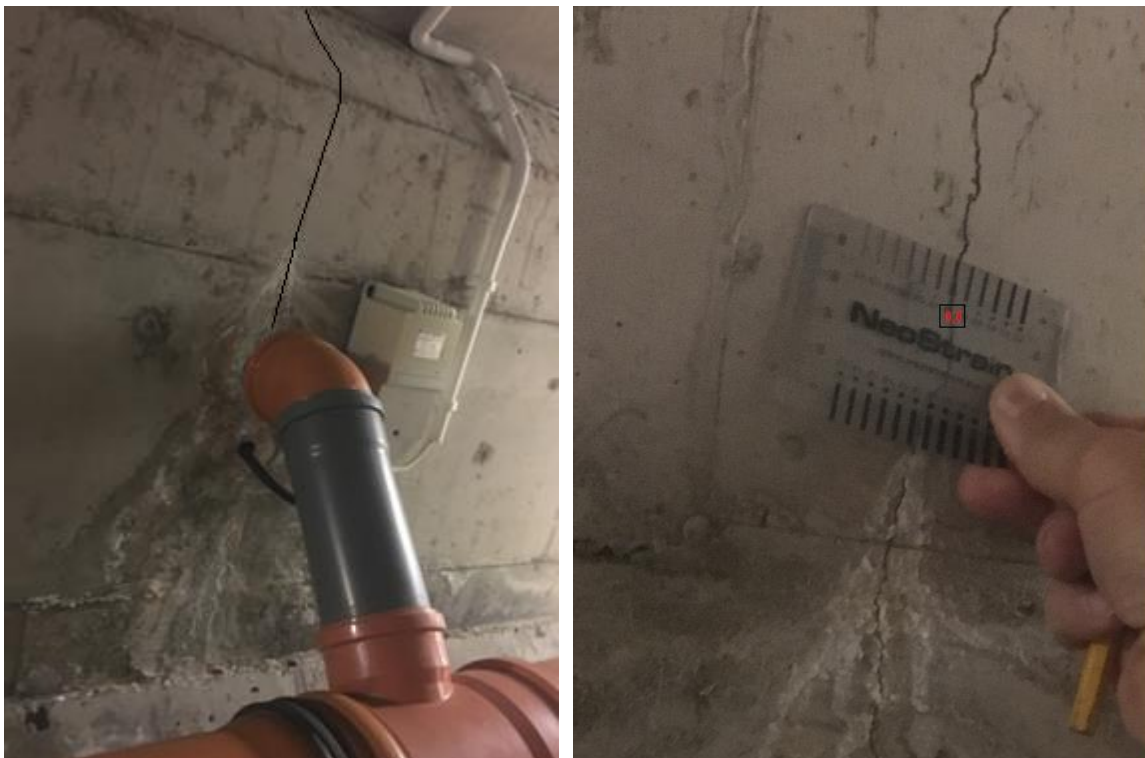
Fot. 14 Zarysowanie oraz ślady po przeciekach w miejscu przejścia rury

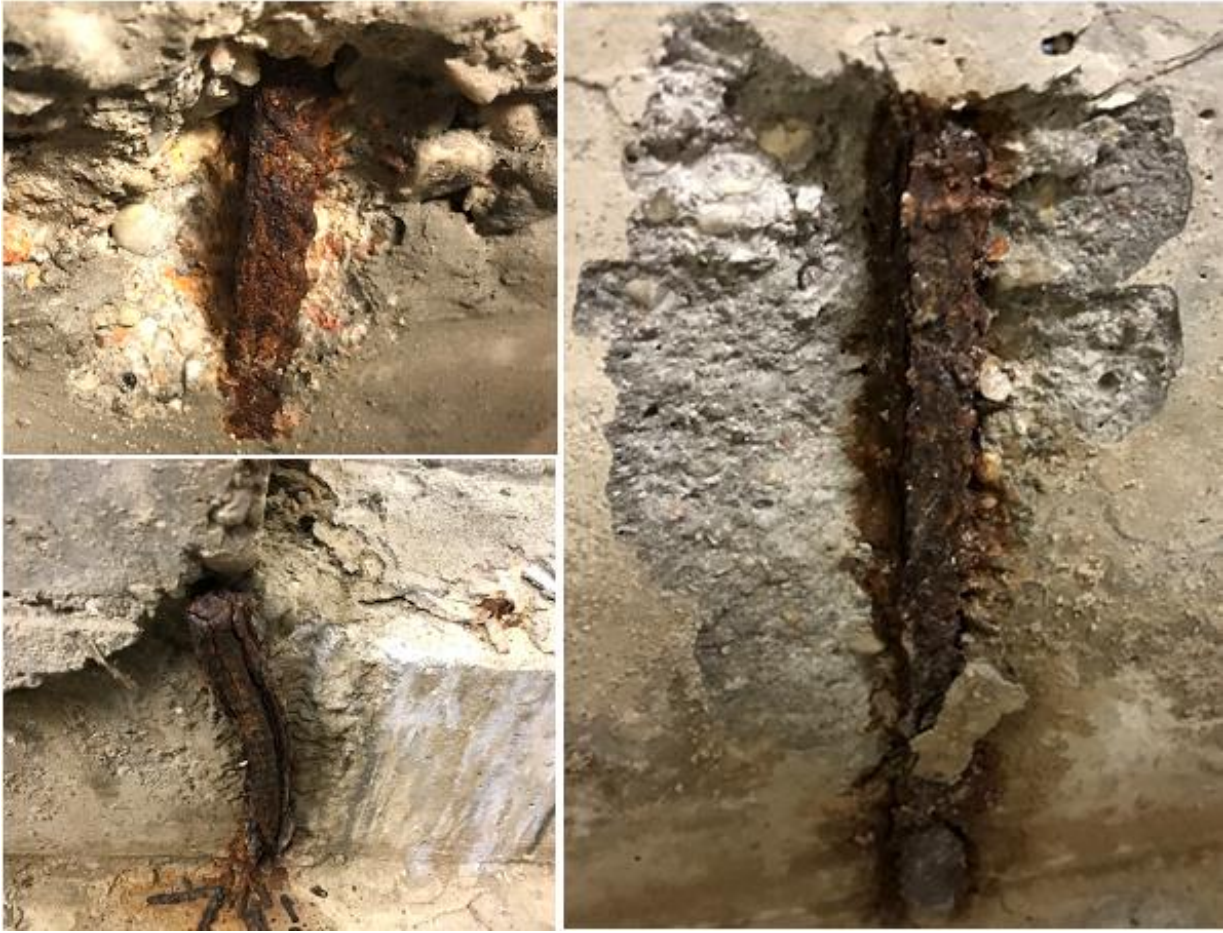
Podczas oględzin zauważono również miejsca, w których otulina zbrojenia była niedostateczna, co poskutkowało korozją pojedynczych prętów zbrojeniowych (por. fot. 15).

Fot. 15 Przykłady nieosłoniętych prętów zbrojeniowych, które uległy korozji

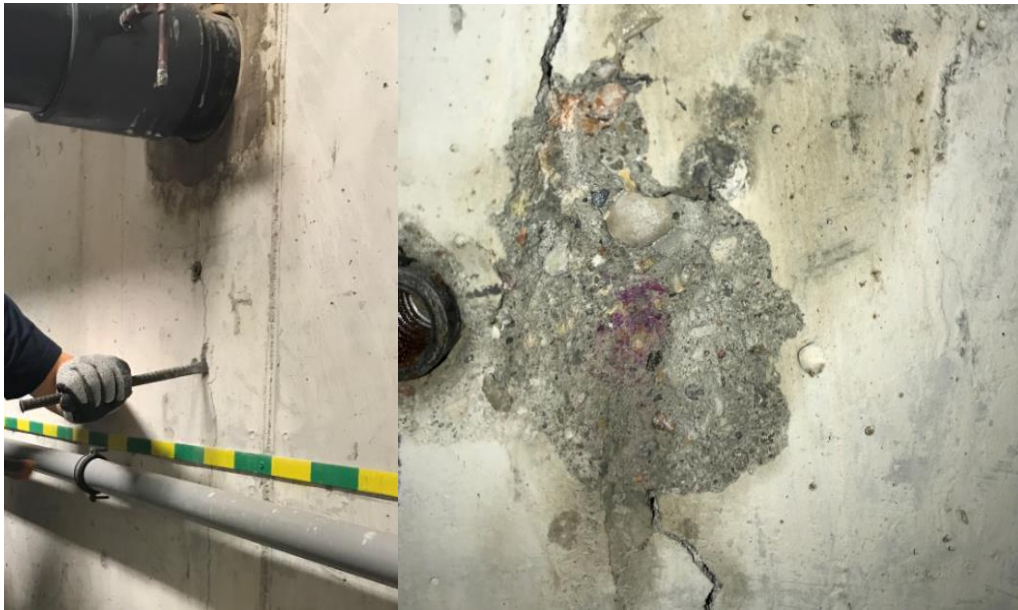
W miejscu występowania zarysowania na ścianie kanału przylegającej do mniejszej niecki basenowej przeprowadzono ocenę pH betonu z wykorzystaniem fenoloftaleiny. Badanie to wykazało, że karbonatyzacji uległ jedynie beton w wierzchniej warstwie ściany, a w pozostałej części beton utrzymuje swój zasadowy charakter (głębsza część odkrywki zabarwiła się na fioletowo), który zapewnia jeszcze ochronę stali zbrojeniowej (por. fot. 16).

Fot. 16 Odkrywka w miejscu zarysowania- badania pH betonu

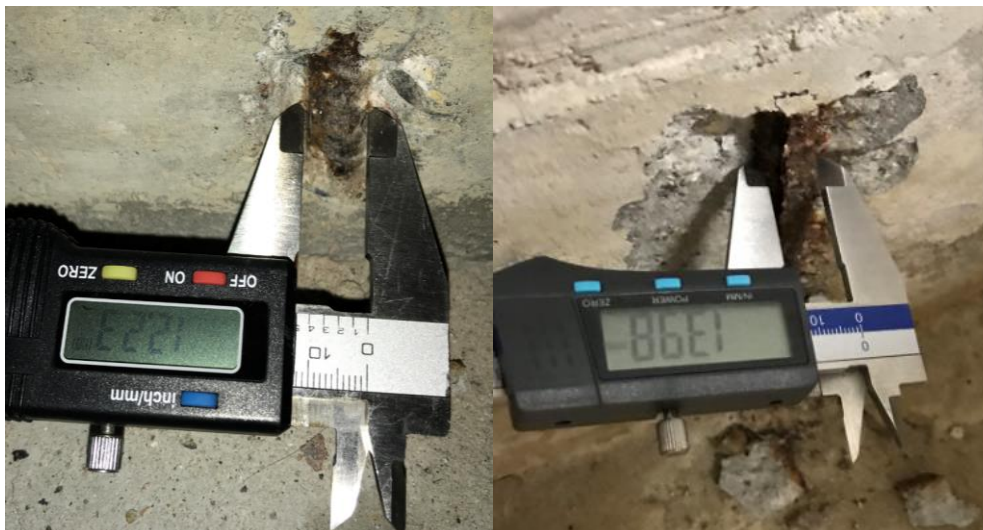
Ponadto w celu oceny stanu zbrojenia oraz pomiaru średnic prętów zbrojeniowych wykonano odkrywki w miejscach oznaczonych na rys. 11. Wyniki pomiarów wykazały zgodność średnic prętów zbrojeniowych z założeniami projektowymi.

Fot. 17 Pomiary średnic zbrojenia w 2 odkrywkach
